本山寺五重塔

三豊市指定有形文化財

平成大修理[現場見学会]

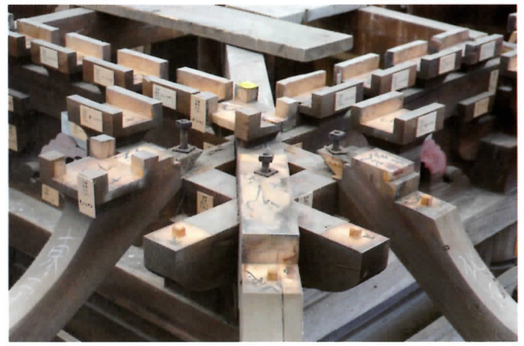
尾垂木はボルトで固定されていることが分かりました。旧軍施設などの洋風建築にも生かされた、いかにも明治建築らしい技術だと感じます。

[尾垂木]ボルトで固定されている
