世界遺産熊野参詣道（熊野古道）について

和歌山県世界遺産センター

辻 林 浩

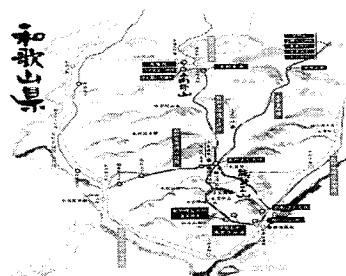
1 あまりいい地図じゃないのですが、真ん中上のほうにあるのが真言密教の霊場「高野山」です。その右横にあるのが、修驗道の霊場「吉野、大峰」です。下の方、エリアの広いのが神道の霊場「熊野三山」です。この三つの霊場がそれぞれ参詣道で結ばれ、それらを取り巻く自然と文化的景観が評価され世界遺産に登録されています。

各参詣道に色の濃淡がありますが、色の濃い部分が世界遺産に登録されている区間、史跡に指定されているところです。史跡に指定されていない区間もルートを明示するということで、バッファゾーンでつないでいます。

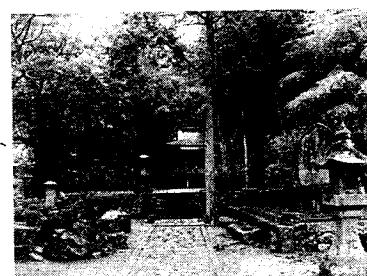
2 この写真は、京都から大坂、和歌山、和歌山から田辺へ、田辺から東へ、転じ、山中に分け入り三山へ向かうルートにある滝尻王子です。先ほど柳沢先生のお話に南方熊楠の話が出てきましたが、この社叢を守ったのが南方熊楠ですね。こういう、この滝尻王子から熊野の神域に入るわけで、熊野参詣道中辺路はここから世界遺産に登録されています。

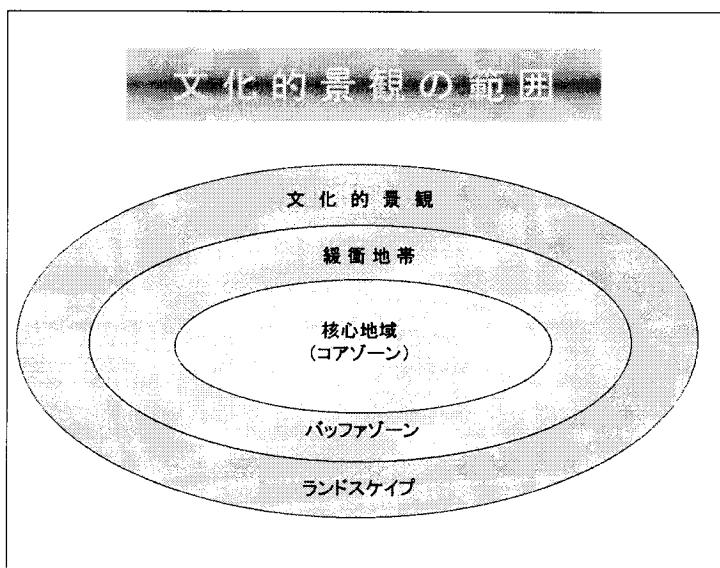
36 世界遺産は、核心地域（コアゾーン）とその周りに緩衝地帯（バッファゾーン）を設けないといけないということなっています。

「紀伊山地の霊場と参詣道」では、参詣道の片側に50mのバッファゾーンを設けています。コアゾーンは文化財保護法で、バッファゾーンは市町の景観保護条例で保護・保全されています。が、その外側に広がる文化的景観についてはその保護策が講じられていません。

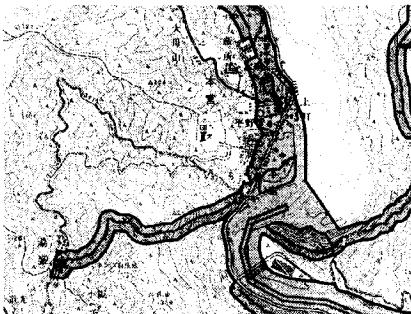
38 これは本宮エリアのコアゾーン

37 とバッファゾーンの図です。中央や右よりが熊野本宮大社の旧社地で、その上のほうが現社地です。本宮大社は明治22年に水害で罹災したため、同24年に旧社地から現社地に遷座しています。旧社地の下から右下に向かって川の中を延びているのが、幅10mの世界遺産「川の道」です。本当は、川幅全域を登録したかったのですが、残念でした。それと右端に途切れて見えているのが、吉野へ続く大峯奥駈道です。

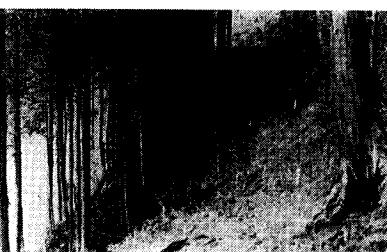
44 上の写真の真中あたりで崩れている箇所が見えると思いますが、その崩壊した部分に石積みの擁壁を立ち上げ、道を復元しています。

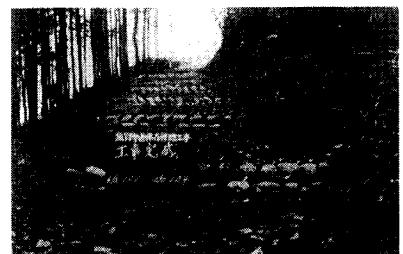
45 これもあまりおすすめできる整備ではないです。上の写真が整備前です。道に石の頭が見えるようですが、おそらく階段があったと思います。それを丸い川原石に置き換え、丸い石をコンクリートで固定し階段にしています。そのために路面を掘り下るということまでやっているんですね。あきれかえった整備です。こんなことすると、雨が降ると道を流る雨水が丸石なもので石と石の間を流れ、それが滝のようになり下の踏面がどんどん洗掘されてしまうのです。

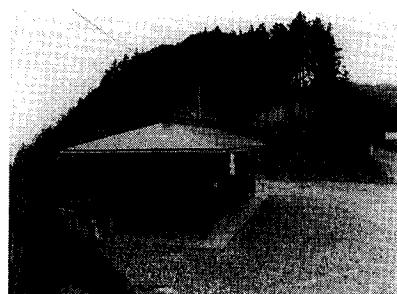
50

50・51・52整備時に建てたトイレ併設の休憩所です。当然のことながら、世界遺産登録など念頭にないので、当時の需要にあった規模となっています。写真51の休憩所は、世界遺産暫定リストに記載された頃から大勢の人が来るようになったため、登録直前に写真52のように建て替えられました。右側がトイレ、左

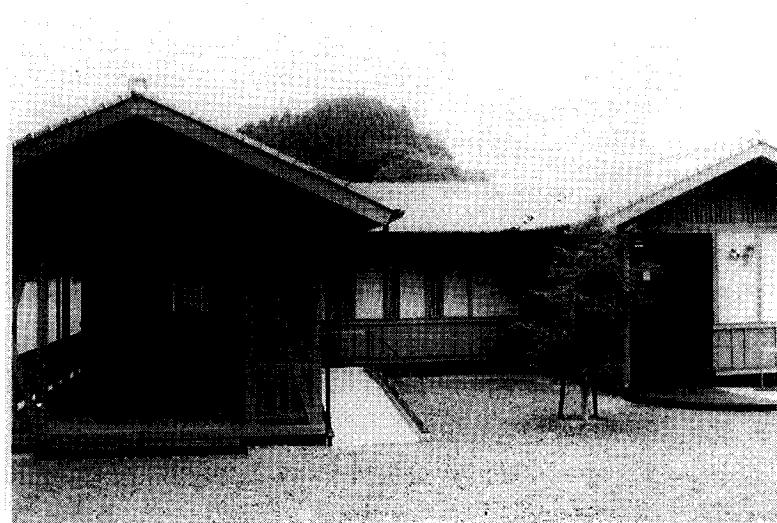
52

側が休憩所で奥に物販のブースが設けられています。

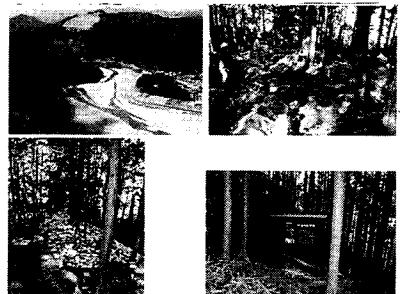
65 平成12年度に文化財指定のために発掘調査を行いましたが、整備方針が決まらず仮に埋め戻してあったものを、遺構を土で覆い、芝を張るといった整備を行いましたが、経塚の単位も判らず、今は芝も枯れしまった状態です。

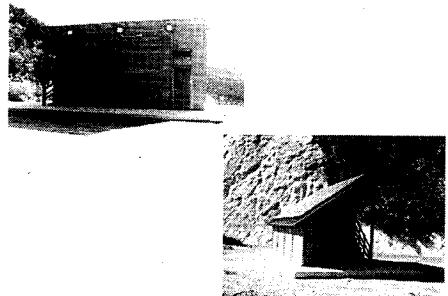
66 熊野古道は山中、しかもほぼ尾根線を辿るため、トイレの設置は電気も水ないところがほとんどなためなかなか困難な問題です。現在山中に1ヶ所ですがバイオトイレを設置しています。これがその写真です。古道から少し離れた林道脇に設置しています。本年度中にもう一ヶ所設置の予定ですが、バイオトイレは大きいものになるため、歩く人の目に飛び込んでくることのないよう、尾根線を通る古道から少し下に設置することとしています。

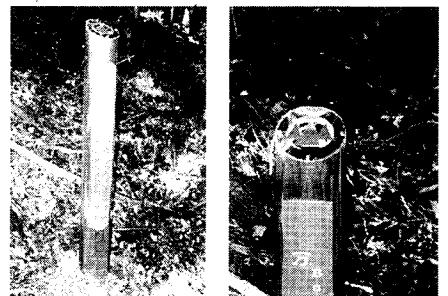
67 各種のサイン類には、写真のように世界遺産であることを示す三県統一のシンボルマークを付けています。また、位置確認の指標物として500m毎に通しナンバーを付した標柱を設置スルトとともに、携帯電話の不通話地域を標示したチラシを作成するとともに、ホームページによる周知も図っています。
